Prečo je dôležité istiť a kontrolovať skrutkové spoje

Funkcia skrutkových spojov

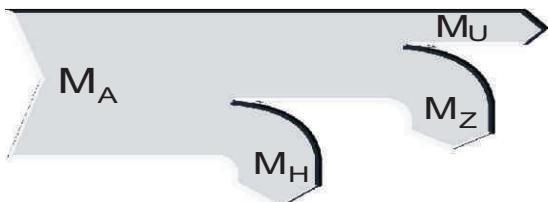
Obr. 1

Požadované predpätie sa dosiahne správnym uťahovacím momentom M_A . Ako vyplýva z obr. 1, vložený moment M_A sa pri montáži spotrebuje na prekonanie trenia pod hlavou (M_H) a v závite (M_z) a iba malá časť (M_U) sa užitočne využije na vytvorenie montážneho predpäťia, čiže:

$$M_A = M_H + M_z + M_U$$

Trenie pod hlavou a v závitovej časti skrutky na jednej strane zvyšuje spotrebú energie pri uťahovaní, na strane druhej je užitočné, pretože zabezpečuje tzv. samosvornosť spoja. V prípade nedostatočného trenia a predpäťia môže dôjsť v prevádzkových podmienkach k samovoľnému uvoľneniu spoja až k totálnemu rozpadu celého konštrukčného uzla.

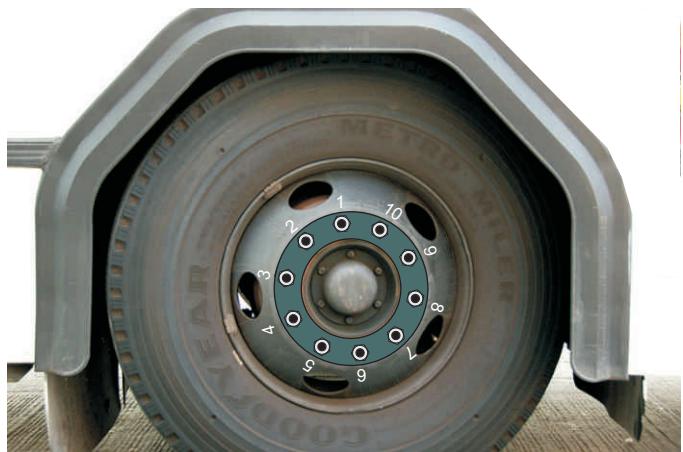
Obr. 2

Z praxe je známych mnoho prípadov katastrofálnych havárií rôznych strojov, zariadení, konštrukcií a dopravných prostriedkov z titulu uvoľnených skrutkových spojov. Pre ilustráciu sme vybrali nie ojedinelý príklad z automobilizmu. Na obr. 2 vidno koleso nákladného auta, pripojené k prírubě 10-mi maticami.

Koleso bolo v servise korektne utiahnuté momentovým kľúčom na hodnotu 670Nm, čo v závislosti od koeficientu trenia odpovedá montážnej predpínacej sile F_m 180 až 280kN. Po určitej dobe jazdenia sa auto vrátilo do servisu, kde boli skontrolované všetky pripojacie matice kolesa. Namerané hodnoty sú uvedené v tabuľke č. 1. Vyplýva z nej, že u všetkých matíc došlo k samovoľnému povoleniu hlboko pod prah bezpečnosti, ktorý pripúšťa 20%-ný pokles montážnej predpínacej sily.

Č.	1	2	3	4	5	6	7	8	9	10
kN	66,6	111,4	114,2	104,9	111,8	108,6	75,5	114,2	69,5	84,7

Tabuľka č. 1

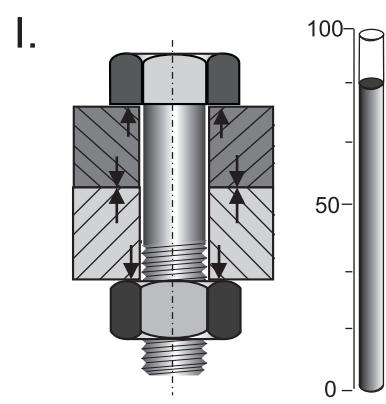
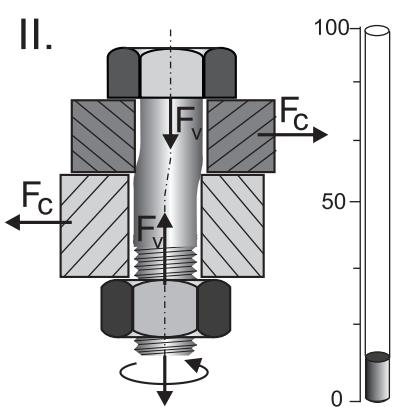
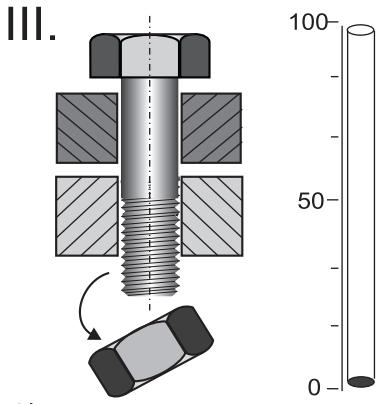
Obr. 3

Nemáme pritom na mysli iba pravidelné servisné prehliadky či už automobilov alebo obecne všetkých konštrukčných uzlov so skrutkovými spojmi. Proces samovoľného uvoľňovania skrutkových spojov prebieha v troch etapách ako to zobrazuje obr. 3:

◻ - zostatkové predpäťie

◻ - strata predpäťia

Etapa I

Pokles montážnej predpäťovej sily F_M po utiahnutí v dôsledku sadania materiálu na kontaktných plochách, t. j. pod hlavou skrutky a matice, na rozhraní spájaných dielov a medzi závitmi. Príčiny spočívajú v zahladení nerovnosťí styčných plôch a v mikroplastickej deformácii na týchto plochách. Skrutka ani matica sa pritom nepretáčajú!

Etapa II

Samočinné pretáčanie skrutky a/alebo matice opačným smerom ako boli montované doprevádzané adekvátnym poklesom predpäťia (obr.4). Na príčine sú vibrácie

Etapa III

Totálny rozpad spoja po poklese predpäťia na nulovú hodnotu. Skrutka a/alebo matica sa pritom pretáčajú až do štadia, kedy vypadne matica, príp. skrutka. Je to veľmi nebezpečný proces hľavne u vysokootáčkových strojov a zariadení a je potrebné mu bezpodmienečne zabrániť účinnými konštrukčnými opatreniami.

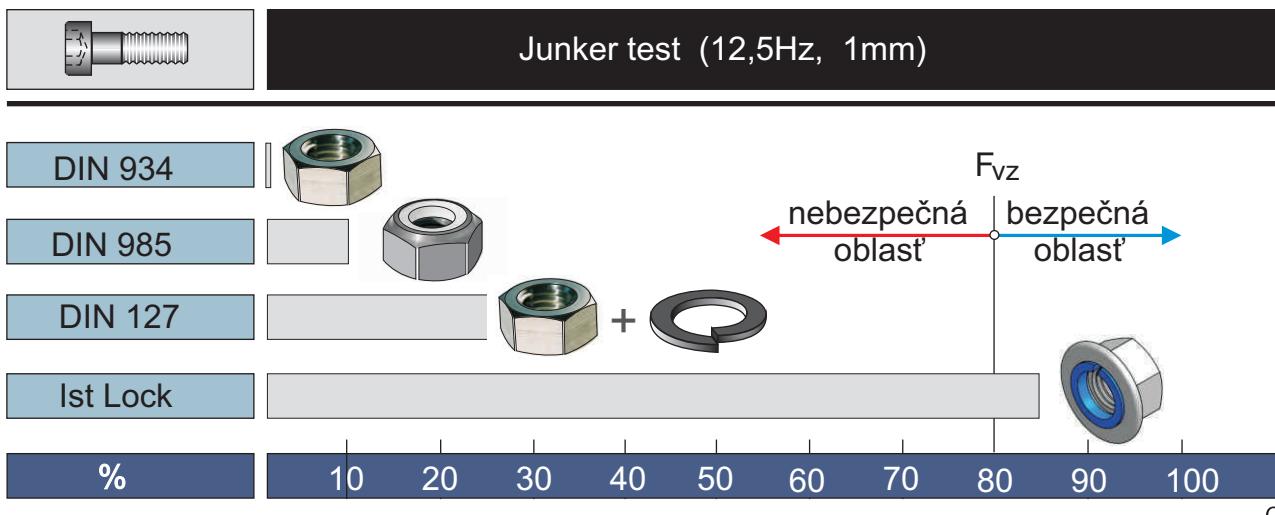
Obr. 6

rôzne chemické metódy (pozor na teploty použitia) a najmä najnovší spôsob istenia systémom IstLock (obr. 6), ktorý získal vysoké ocenenie na výstave Fastener Fair Stuttgart, 2009.
